Об утверждении предмета охраны объекта культурного наследия
регионального значения «Дом доходный», кон. XIX в. (Томская область)

**Предмет охраны объекта культурного наследия регионального значения
«Дом доходный», кон. XIX в. (Томская область)**

**Фотографические изображения предмета охраны объекта культурного наследия
регионального значения “Дом доходный”, кон. XIX в., расположенного по адресу:
г. Томск, Герцена улица, 8**

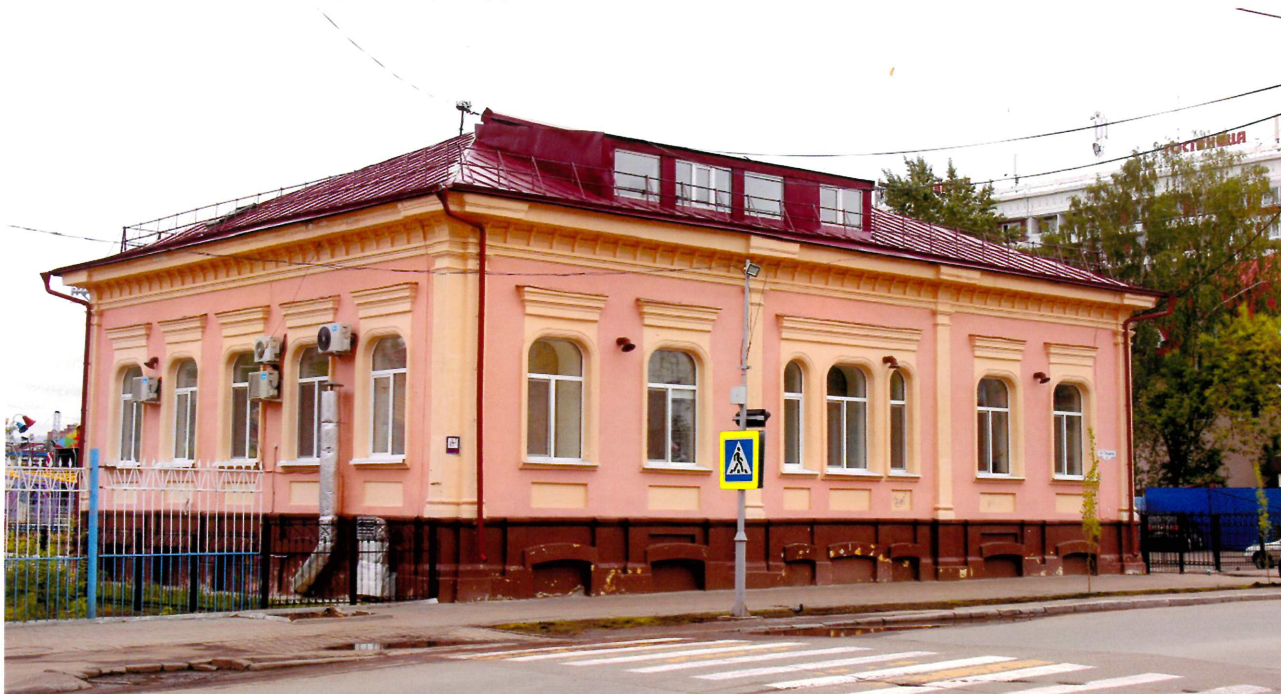
Видовая точка № 1.
Общий вид здания с ул. Герцена.

1.1. Местоположение здания в строчке периметральной застройки квартала, главным (южным) фасадом по красной линии ул. Герцена. Формирует линию застройки улицы.

1.3. Секторы и направления видовых раскрытий здания при его восприятии с ул. Герцена и со стороны внутри дворовой территории.

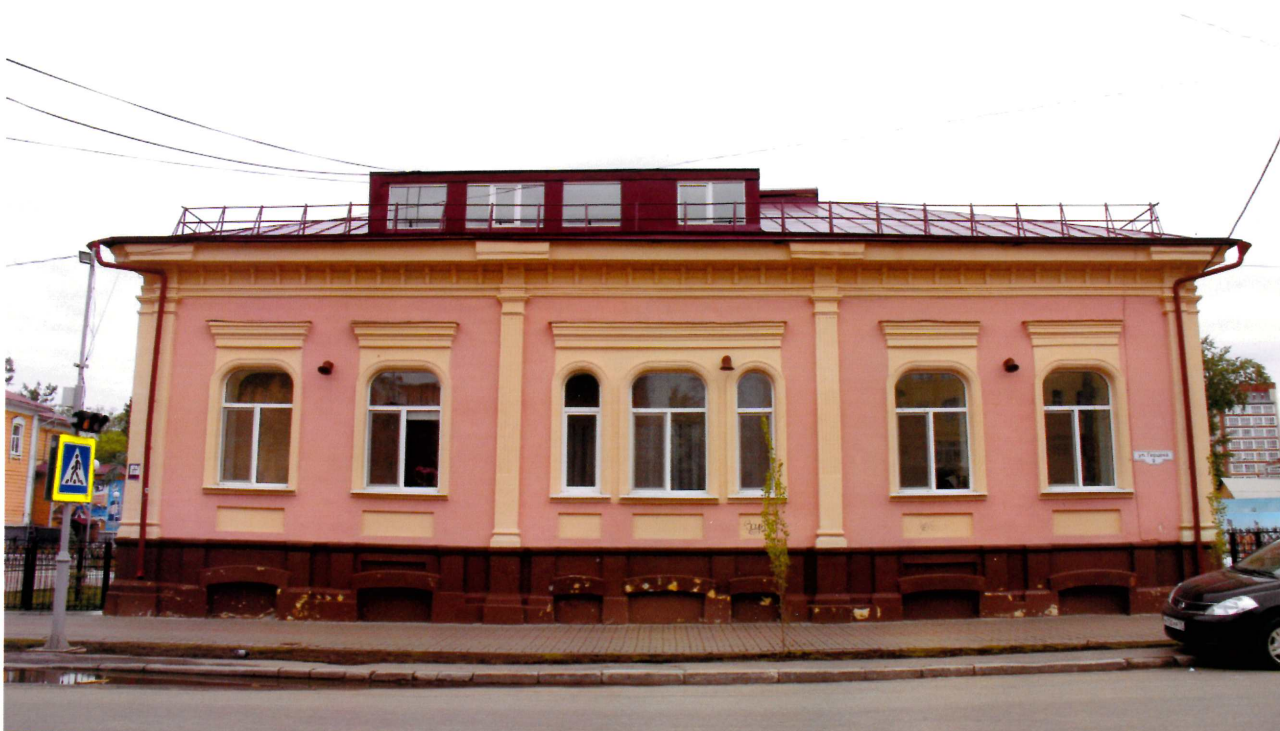
Видовая точка № 2.
Главный (южный) фасад здания.

4.1. Главный фасад симметричный решен в 7 осей окон, центральная часть акцентирована тройным окном. Западный и северный фасады решены в 5 осей окон, восточный – в 3 оси асимметрично расположенных проемов (центральная ось решена парадным входом).

4.2. Местоположение, размеры и форма оконных проемов: арочные с закругленными верхними углами (на главном и западном фасадах) и арочные полуциркульные (в центральной части главного фасада), лучковые (в уровне подвала), все остальные окна прямоугольные (в т.ч. небольшие окна мезонина).

4.4. Декоративное оформление уличных фасадов (западного и южного): профильный раскрепованный (по осям пилястр) карниз с широким фризом и фигурными кронштейнами, пилястры с канелюрами, расположенные по углам здания и в оконных простенках главного фасада, ниши прямоугольной формы (под окнами). Профильное обрамление окон 1-го этажа с прямоугольным профильным сандриком. Ступенчатый цоколь с профильным карнизом и акцентированными элементами декора окон (перемычки, лопатки по бокам проемов).

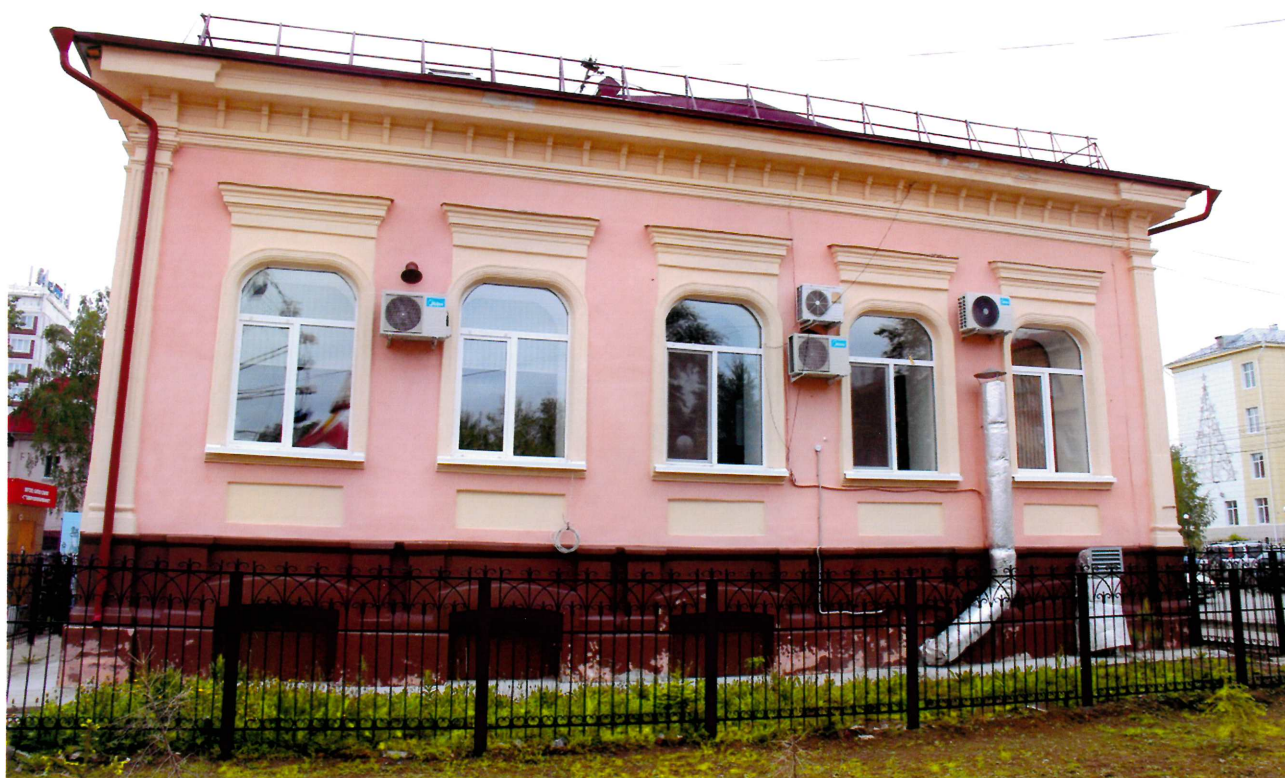
Видовая точка № 3.
Западный фасад здания.

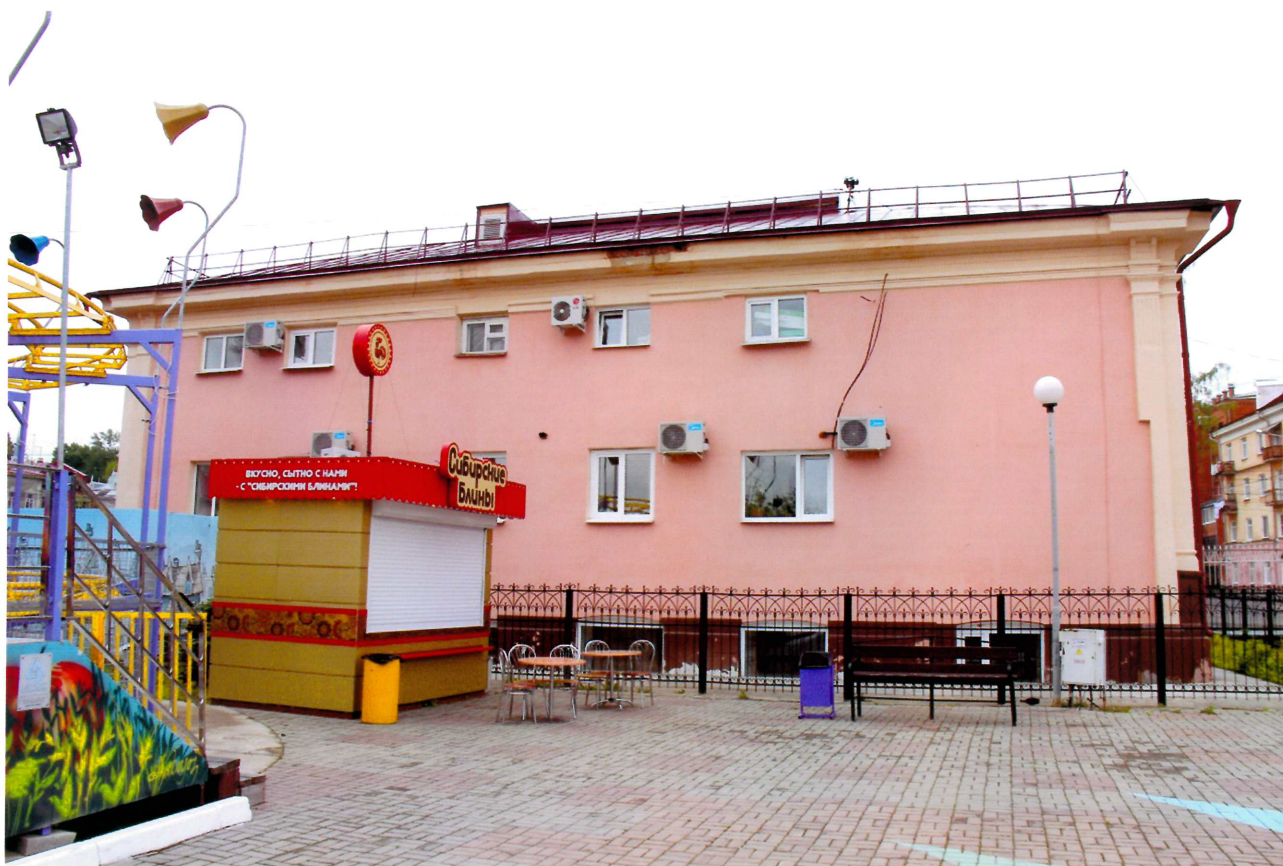
Видовая точка № 4.
Северный фасад здания.

4.5. Декоративное оформление северного и восточного фасадов: ступенчатый цоколь, дополненный профильным карнизом (восточный фасад), угловые пилястры с канелюрами и фигурными кронштейнами, профильный раскрепованный карниз с широким фризом. Оформление окон восточного фасада: выделение перемычек окон подвала, профильное обрамление окон 1-го этажа и профильный подоконный карниз окон мезонина.

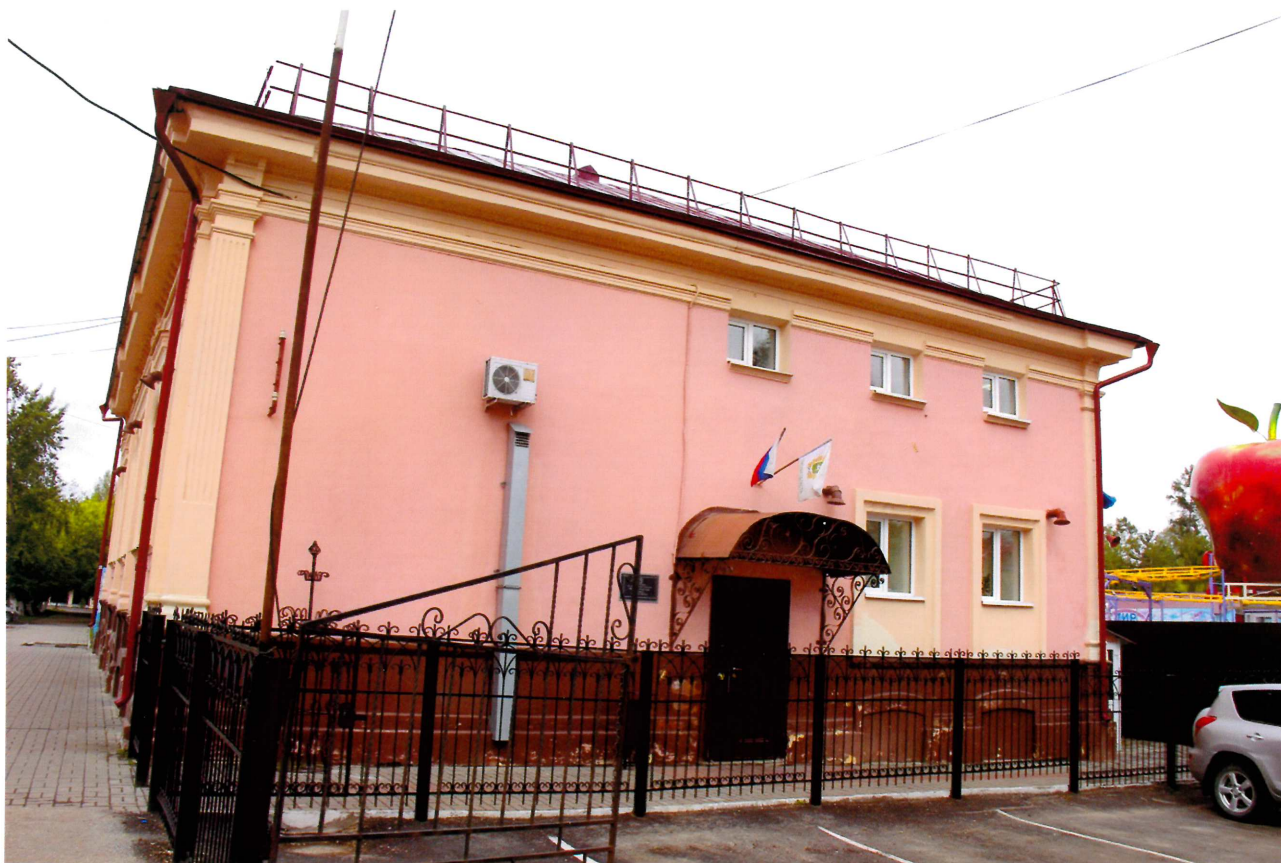
Видовая точка № 5.
Восточный фасад здания.

4.3. Местоположение, размер и форма входов. Основной вход (на лестничный блок) – проем прямоугольный, расположен по центральной оси бокового (восточного) фасада. Дворовый вход (в помещения подвала) – проем прямоугольный, расположен со стороны северного фасада.

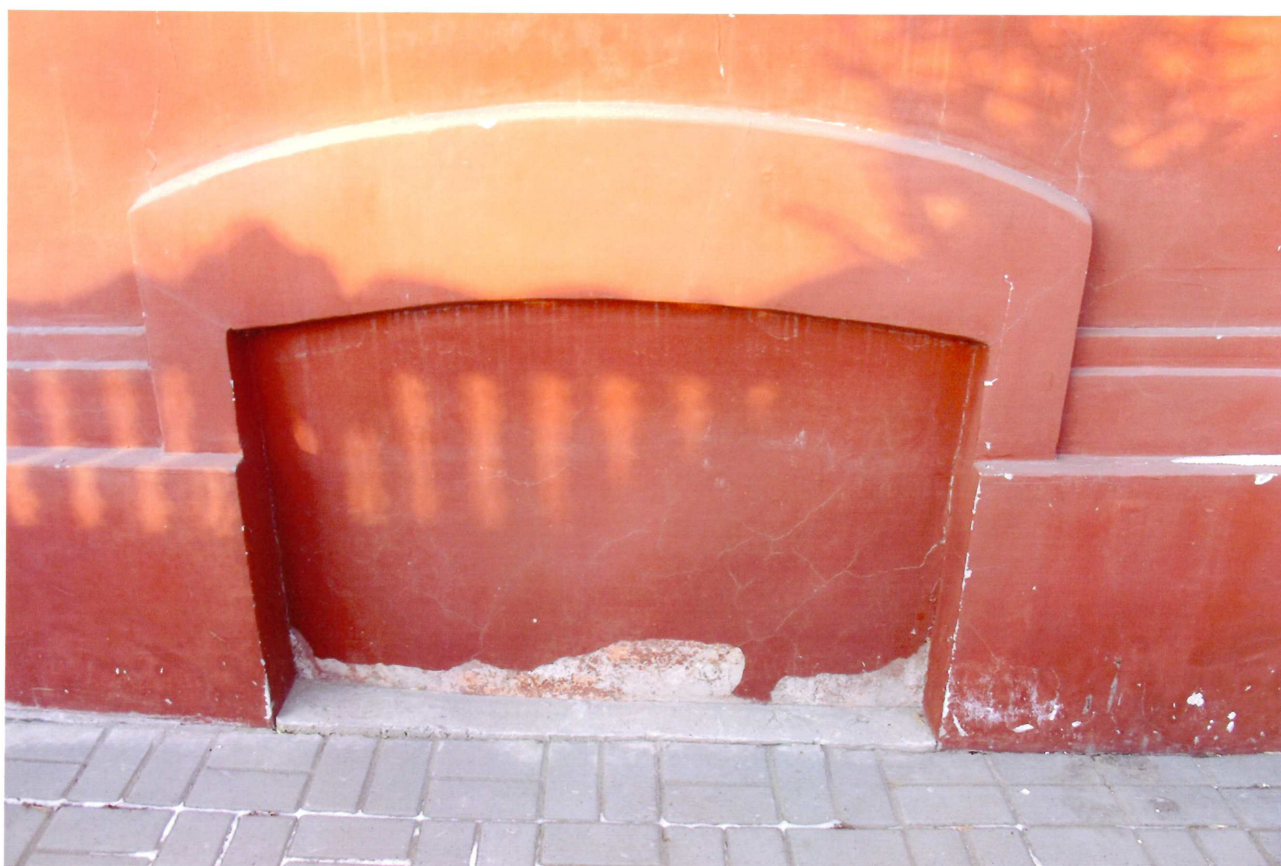
Видовая точка № 6.
Оконный проем подвала со стороны восточного фасада.

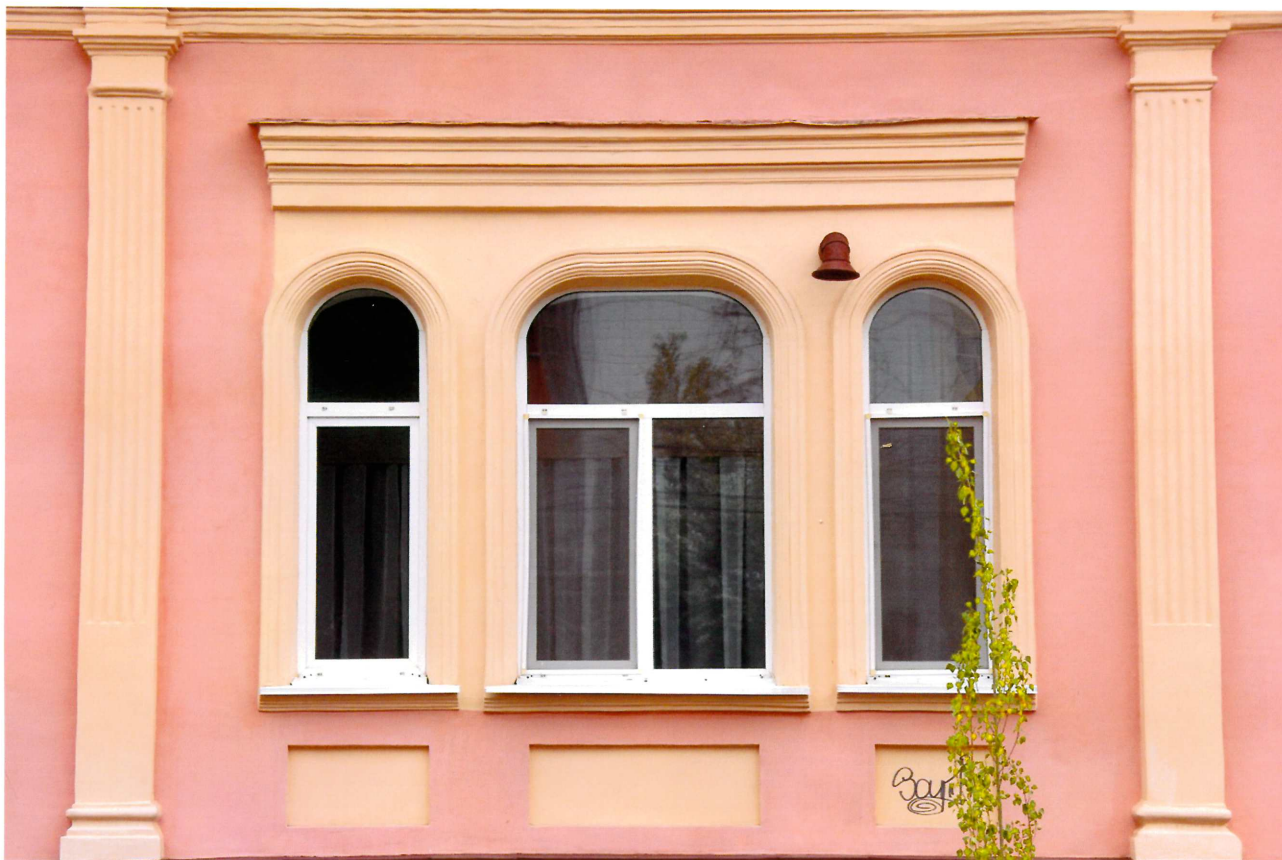
Видовая точка № 7.
Тройное окно западного фасада. Декоративные элементы (пилястры, подоконные ниши).

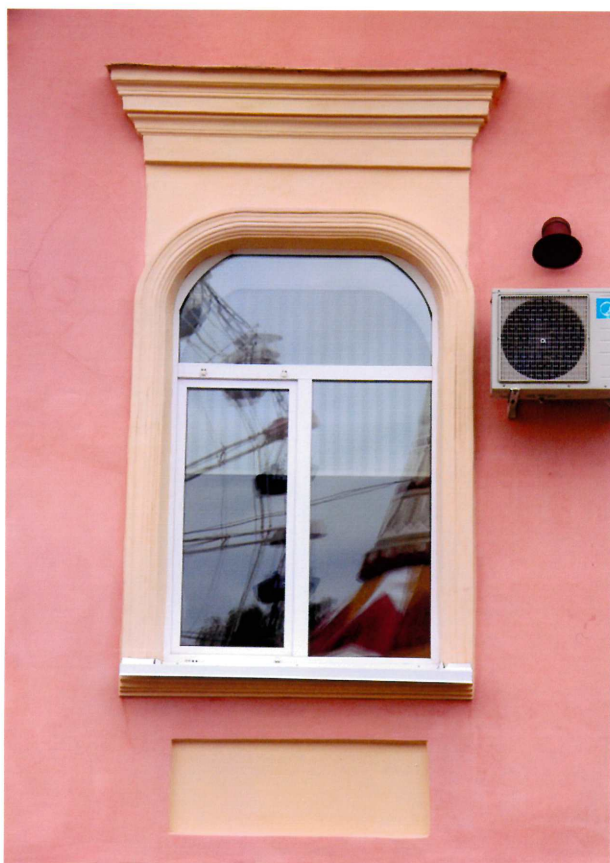
Видовая точка № 8.
Арочное окно с закругленными верхними углами. Западный фасад.

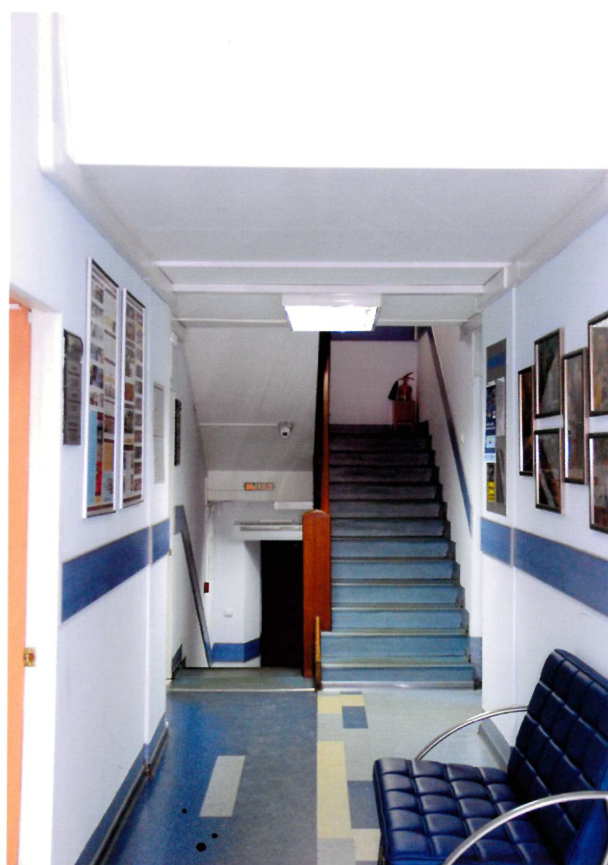
Видовая точка № 9.
Вид на лестницу. Коридор 1-го этажа.

10. Внутренняя лестница на дату строительства здания кон. XIX в. – 2-х маршевая из песчаника по металлическим косоурам, расположенная в восточной части здания по оси основного входа.

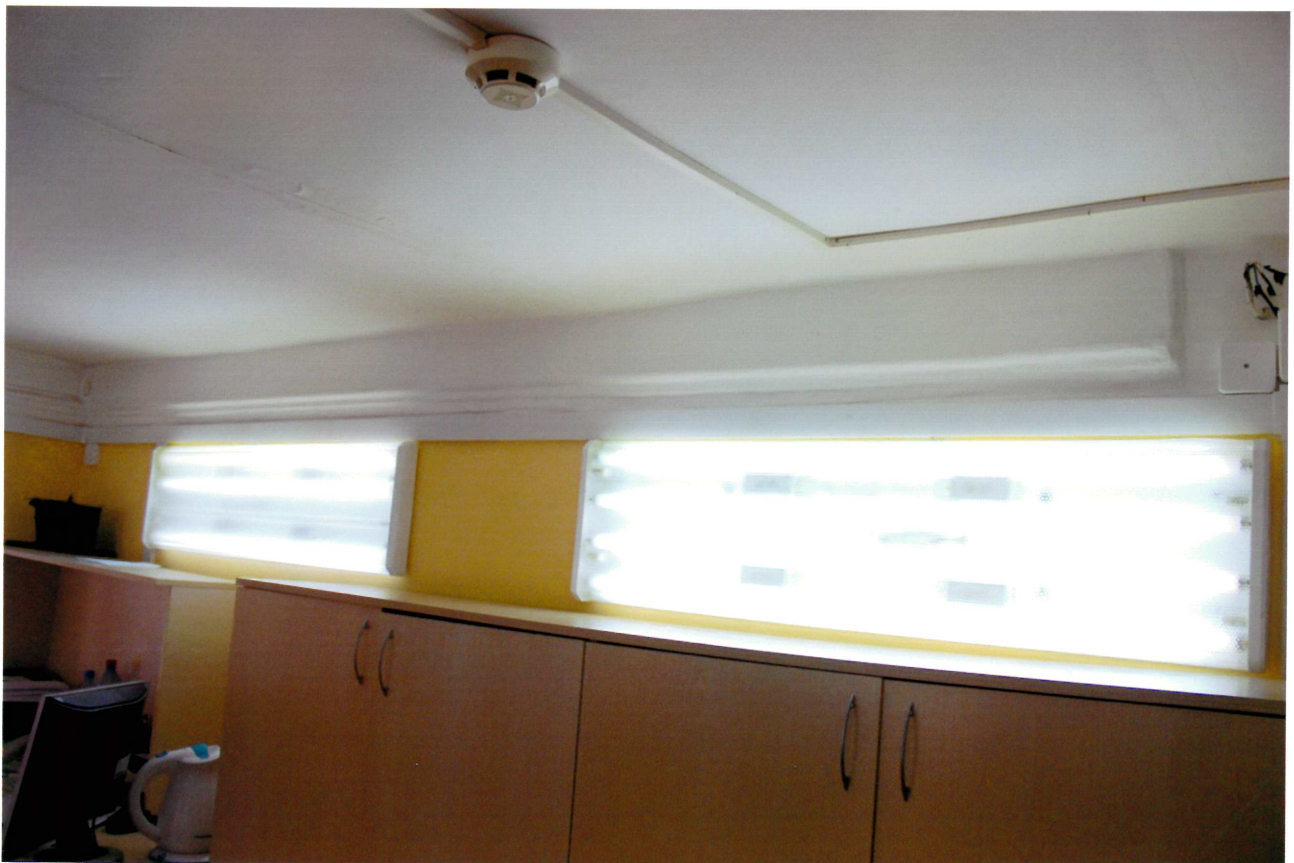
Видовая точка № 12.
Потолочно-стенные штукатурные тяги в интерьере помещения мезонина.

11. Сохранившиеся элементы декоративного оформления интерьеров на дату строительства здания кон. XIX в. Профильные штукатурные потолочно-стеновые тяги в помещениях мезонина.
